ZPRÁVA Z PROHLÍDKY KONSTRUKCE (DLE PŘÍLOHY G NORMY ČSN 73 0038)

Název: Prohlídka a vyjádření statika – sportovní hala v Havířově
Železničářů 1300/2
736 01 Havířov - Město

Stupeň dokumentace: Zpráva z prohlídky konstrukce

Datum: září-říjen 2023

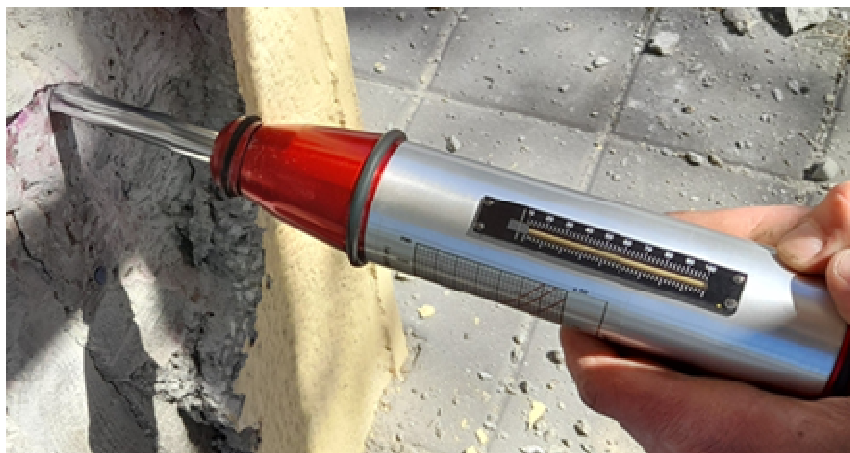
Pro měření bylo použito Schmidtovo kladívko - Model N: základní typ používaný v rozsahu krychelné pevnosti 10 až 70 MPa v normálním pozemním a mostním stavitelství. Vhodný i pro betonové podlahové konstrukce.

Obr. 4 Použití tvrdoměrné kladívko typ Schmidt N

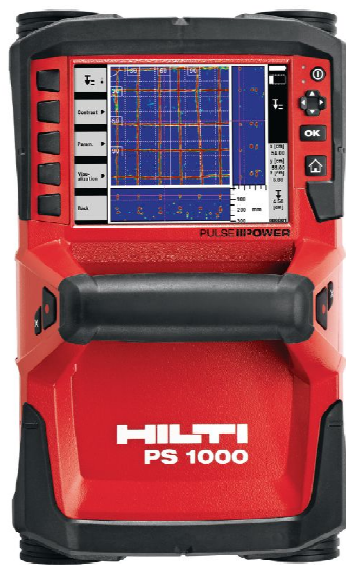
Před vlastními odvrtí bylo zjištěno umístění výztuže, kdy pro toto byl využit skener betonu Systém HILTI X-Scan PS 1000 vozík, který poskytuje náhled do betonových konstrukcí v reálném čase a automaticky generuje přesné obrazy pro vyhodnocování získaných dat přímo na místě.

Jde tedy o nástroj pro efektivní skenování betonu pro analýzu struktury a hledání zapuštěných objektů ve více vrstvách, kdy max. detekční hloubka pro lokalizaci předmětu je 300 mm, přesnost indikace hloubky: <100 mm: ± 10 mm, >100 mm: ± 15 %, přesnost lokalizace: ± 10 mm.

Obr. 5 Systém HILTI X-Scan PS 1000

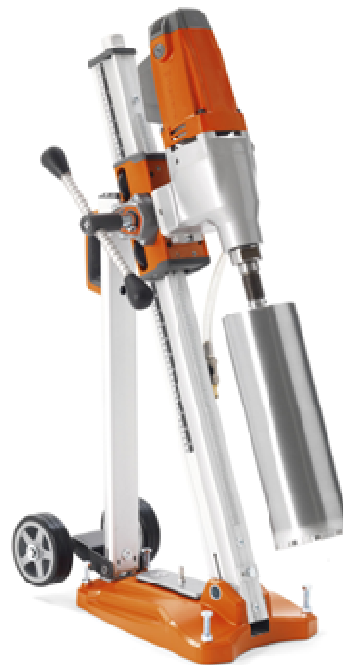
Obr. 6 Jádrová vrtačka HUSQVARNA DMS 240

K provedení jádrového vývrtu bylo použito zařízení jádrová vrtačka HUSQVARNA DMS 240 + korunka o vnějším průměru 112 mm.

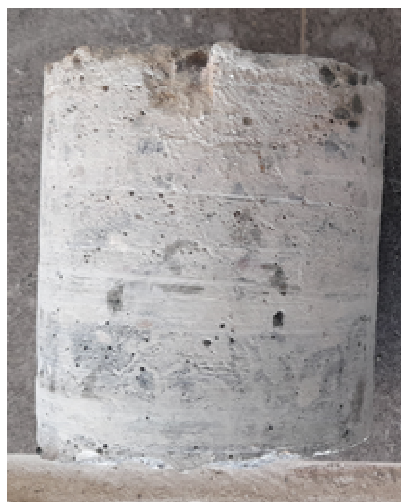
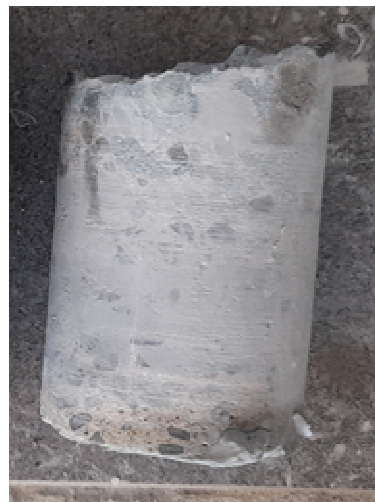
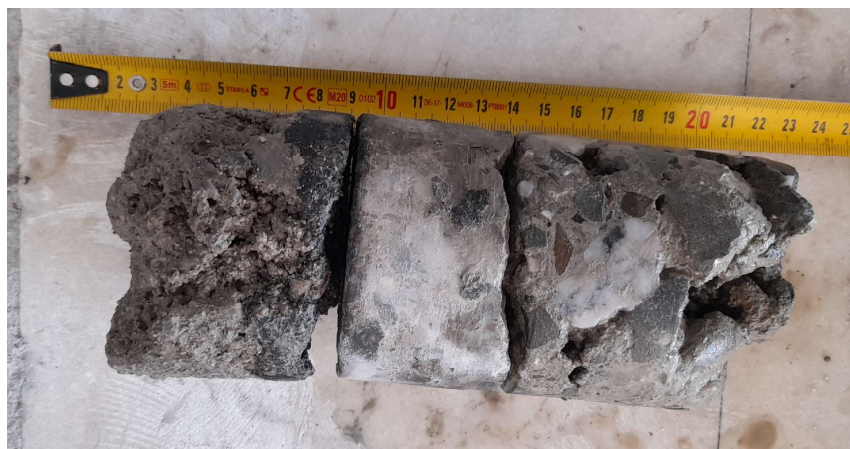
- cementový potěr	140-150 mm
- separace asf. pásem R	5 mm
- podkladní bet. deska	neměřeno

- mramorová dlažba + cem. lepidlo	12 mm
- jemnozrný cementový potěr nesoudržný	50-60 mm
- separace asf. pásem R	5 mm
- beton hrubozrný	100-120 mm
- podsyp	neměřeno

Obr. 7, 8 a 9 Odebrané vzorky

Na základě měření je možné konstatovat, že kotvení nové OK do podlahy je podmíněčně možné. Kladné jsou zejména výsledky zkoušek pevnosti betonu a skladba v sondách S1 a S2, kde je možné uvažovat s kotvením přímo z povrchu podlahy a uvažovaný beton pro výpočet bude třídy min. C40/50.

Kotvení v místě sondy S3 resp. dále od příčné stěny se jeví jako problematické. Svrchní část podlahy jeví značnou nesoudržnost a drolivost. Soudržný je beton až pod vrstvou podlahy tj. cca v hloubce -0,060-0,080 m. Pevnost podkladního betonu pro výpočet kotvení je C25/30.

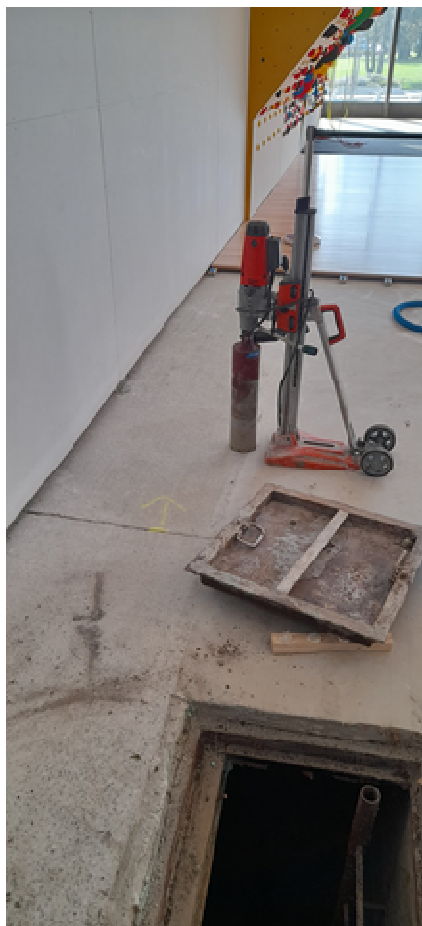
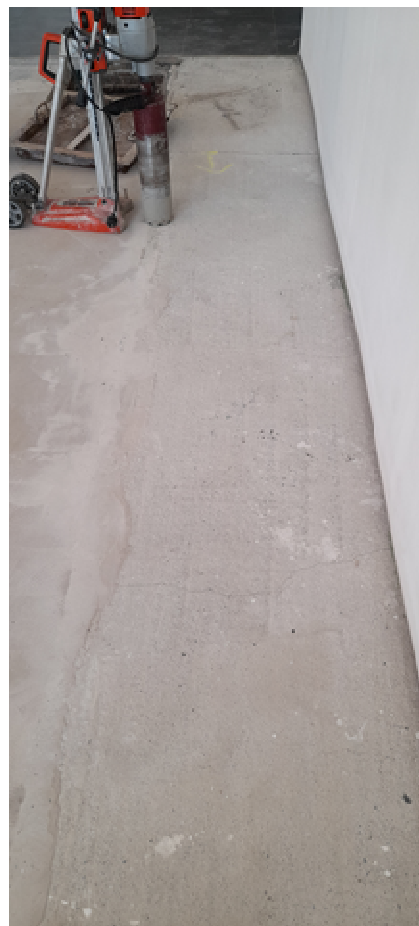
Byl proveden plošný sken podlahy v místě budoucího kotvení. Obrázek níže je výstupem z měření a zobrazuje rastr vyztužení a případné odchylky od vedení výztuže. Na základě měření a prohlídky místa vč. šachtice je možné napsat, že v místě s největší pravděpodobností nevedou rozvody médií.

Obr. 10, 11 a 12 Šachta a místo sondážních prací

Kotvení v místě stěny je možné provést z povrchu, beton má dostatečnou pevnost a je zde také zmapována síť betonářské výztuže, která v rámci výpočtu kotvení hraje pozitivní roli viz obrázky v příloze.
