D1.2 Konstrukčně technické řešení

Technická zpráva a statický výpočet

Název stavby: Rekonstrukce budov pro instalaci FVE

Místo stavby: Areál letního koupaliště Jindřich, U Motelu 2, 736 01 Havířov-město

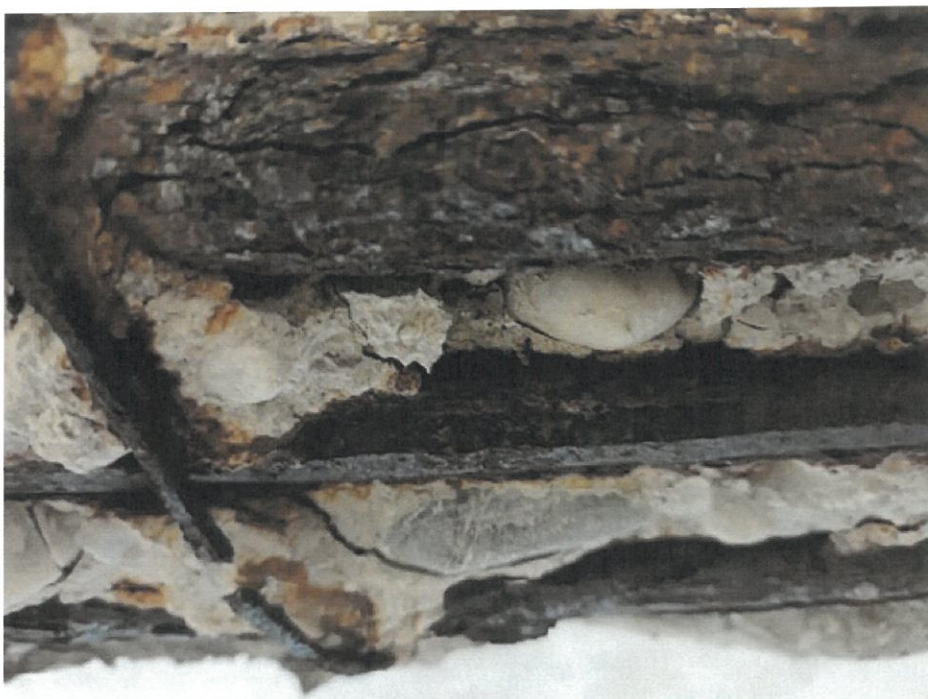
Foto 4 Stropní trám – detailní pohled
– výrazné korozní úbytky spodní podélné výztuže

Výztuž, vystavená dlouhodobě velmi vysoké vlhkosti, v tomto prostředí korodovala až do současného stavu, kdy korozní úbytek je odhadován až na 3 mm.

Stropní trámy budou zesíleny pomocí dvojice válcovaných nosníků U120 připojených k nosníkům šrouby M14 á 400 mm. Nosníky budou uloženy na zesílení průvlaků 2xU180 a přivařeny. Nosníky U180 budou připojeny k průvlakům pomocí šroubů M16 á 400 mm. Po zesílení konstrukce je možné provést lokální opravy betonových prvků pomocí sanační malty např. Betosan Desofix.

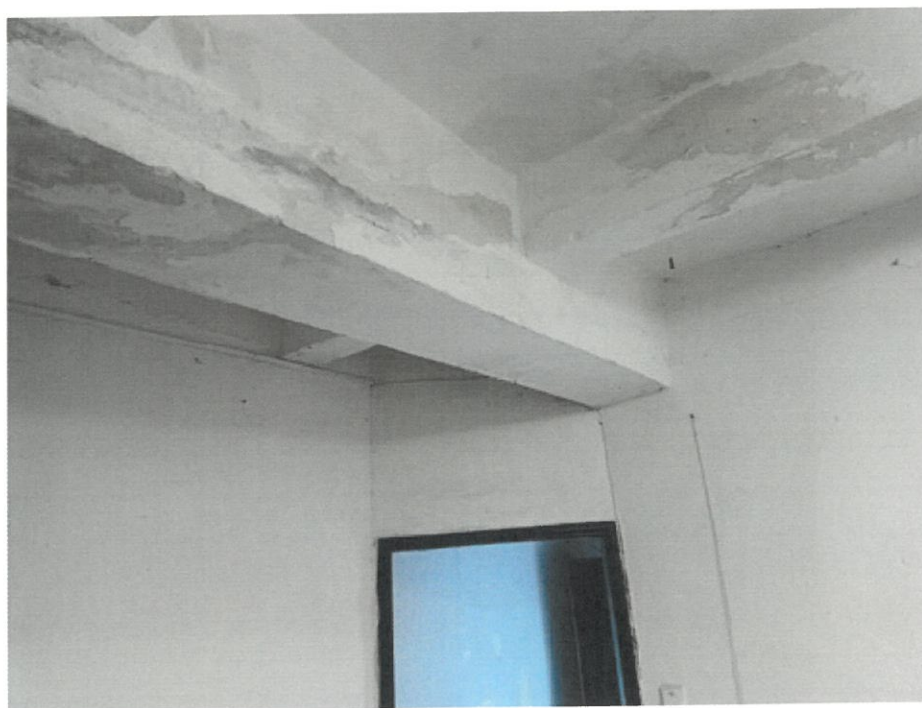
Foto 5 Styk stropního trámu a průvlaku
– viditelné projevy vlhkostních poruch

Dle projevů a rozsahu vlhkostních poruch docházelo k zatékání intenzivně a dlouhodobě a došlo k tzv. zamokření konstrukce.
